# 技术服务报告

项目名称: 天府美丽华酒店 2-5 层阳台

项目地址: 成都市青羊区武都路 3 号

报告日期: 2024 年 11 月 25 日

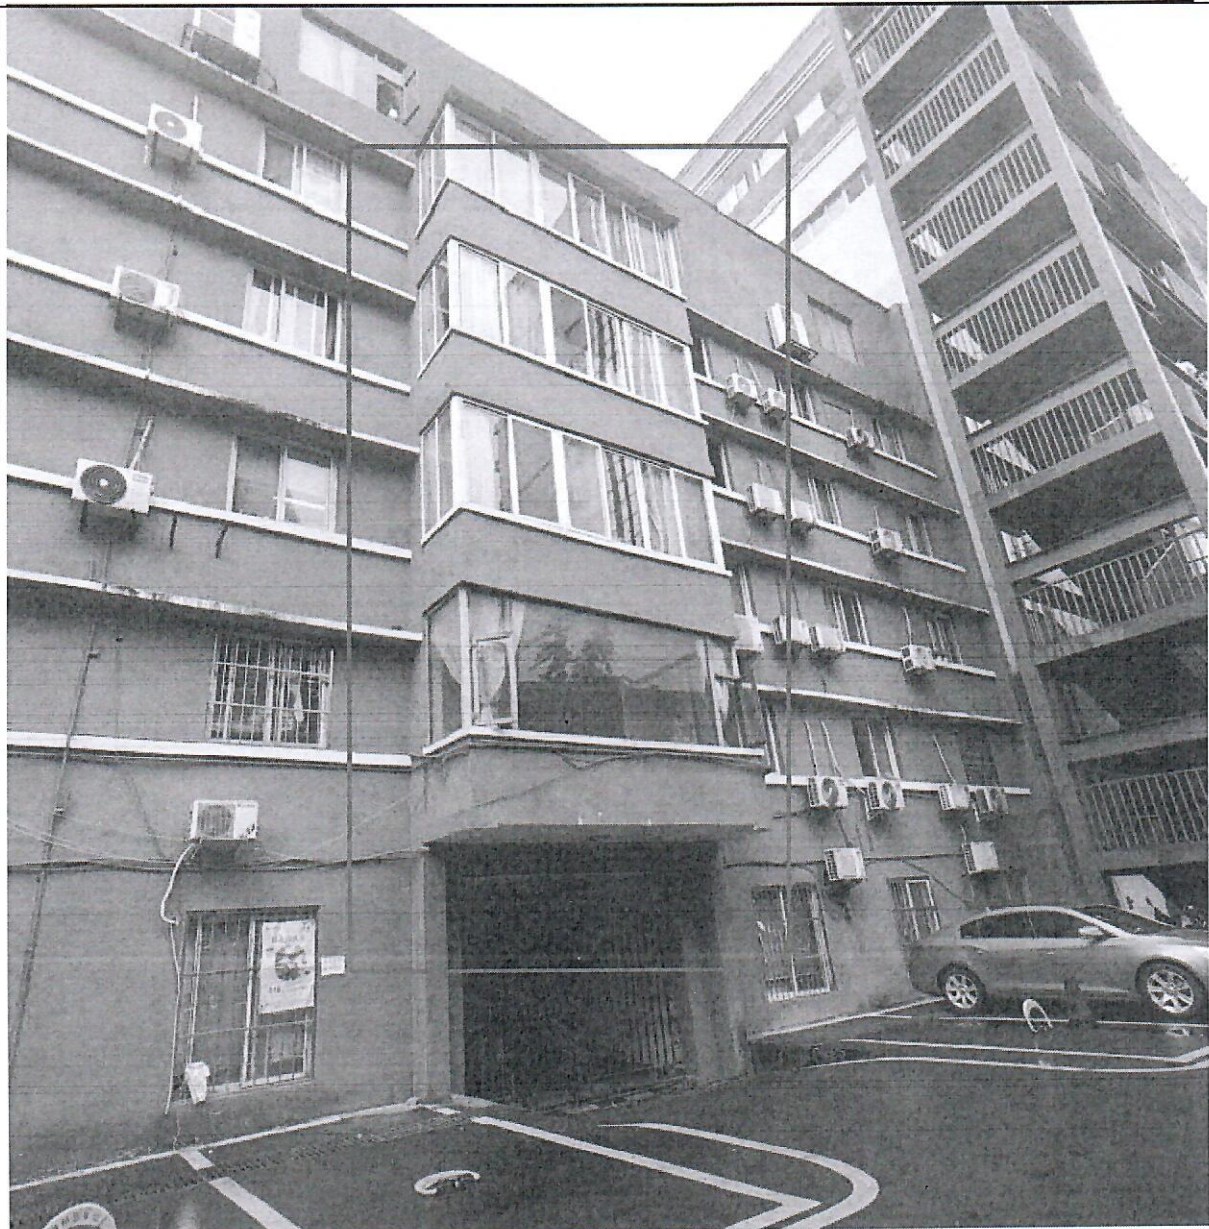
图 2.1

范围：天府美丽华酒店 2-5 层阳台，共计 4 层阳台（以下简称“受检构件”），受检构件现场实际情况见图 2.1。

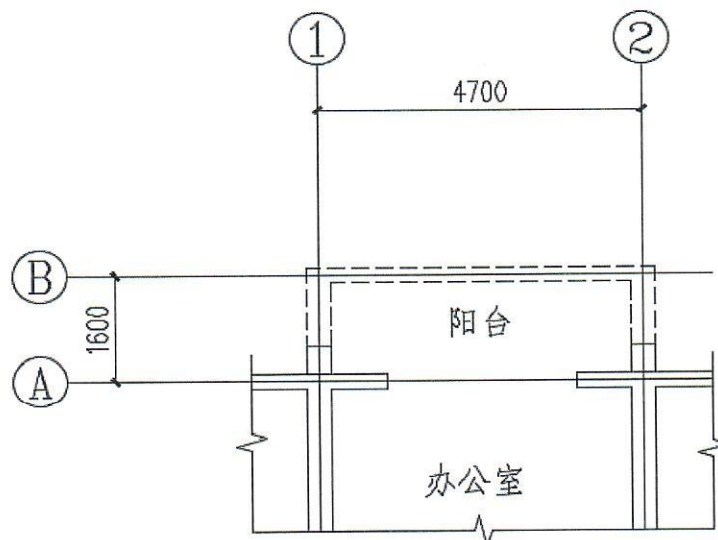
受检构件平面布置示意图

受检部位现使用功能为办公室, 局部位置摆放铁皮文件柜。平面示意图见图 5-1。
