# 技术服务报告

项目名称: 天府美丽华酒店 2-5 层阳台

项目地址: 成都市青羊区武都路 3 号

报告日期: 2024 年 11 月 25 日

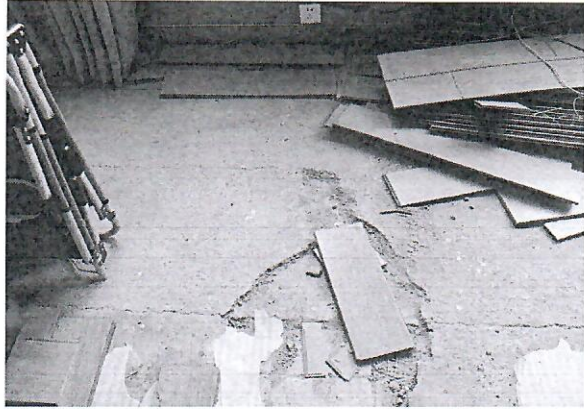
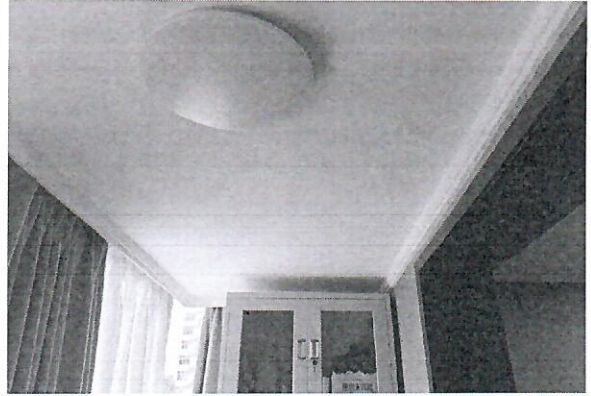
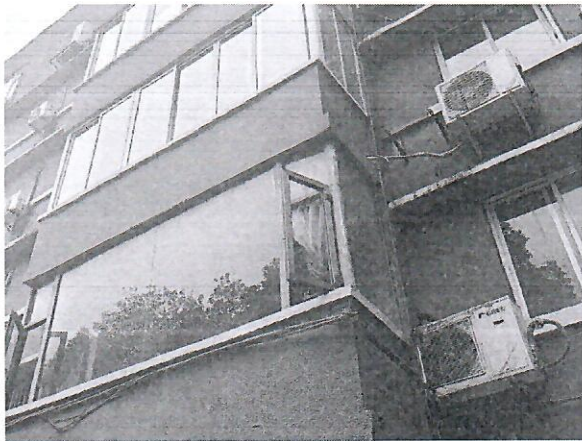
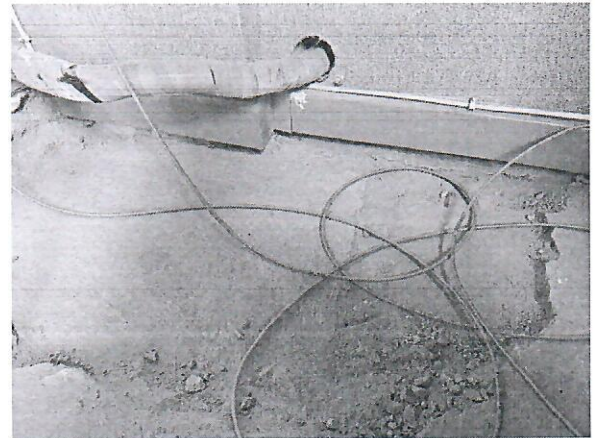
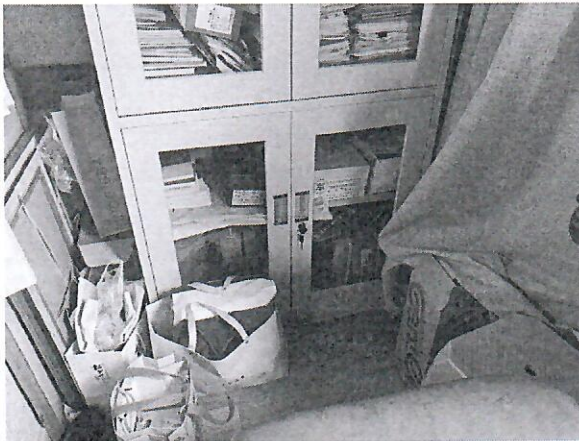
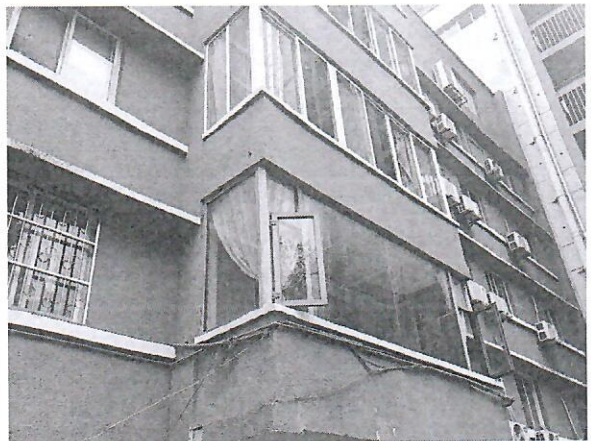
### 5.3 现场典型照片

经现场检查，所查钢筋混凝土梁未出现明显裂缝及变形，工作正常。

经现场检查，受检构件采用钢筋混凝土预制板，楼板裂缝为预制板拼接裂缝，预制板搭接在左右两侧钢筋混凝土挑梁上。

1. 受检构件第 3 层 1/A~B 轴钢筋混凝土梁挠度超出规范限值, 需要对其进行处理;
2. 受检构件楼板裂缝为预制板拼接缝, 故对受检构件的预制板拼接缝进行处理, 阳台区域荷载不能超过  $2.5\text{kN/m}^2$ , 经过处理后, 受检构件能满足使用要求。
